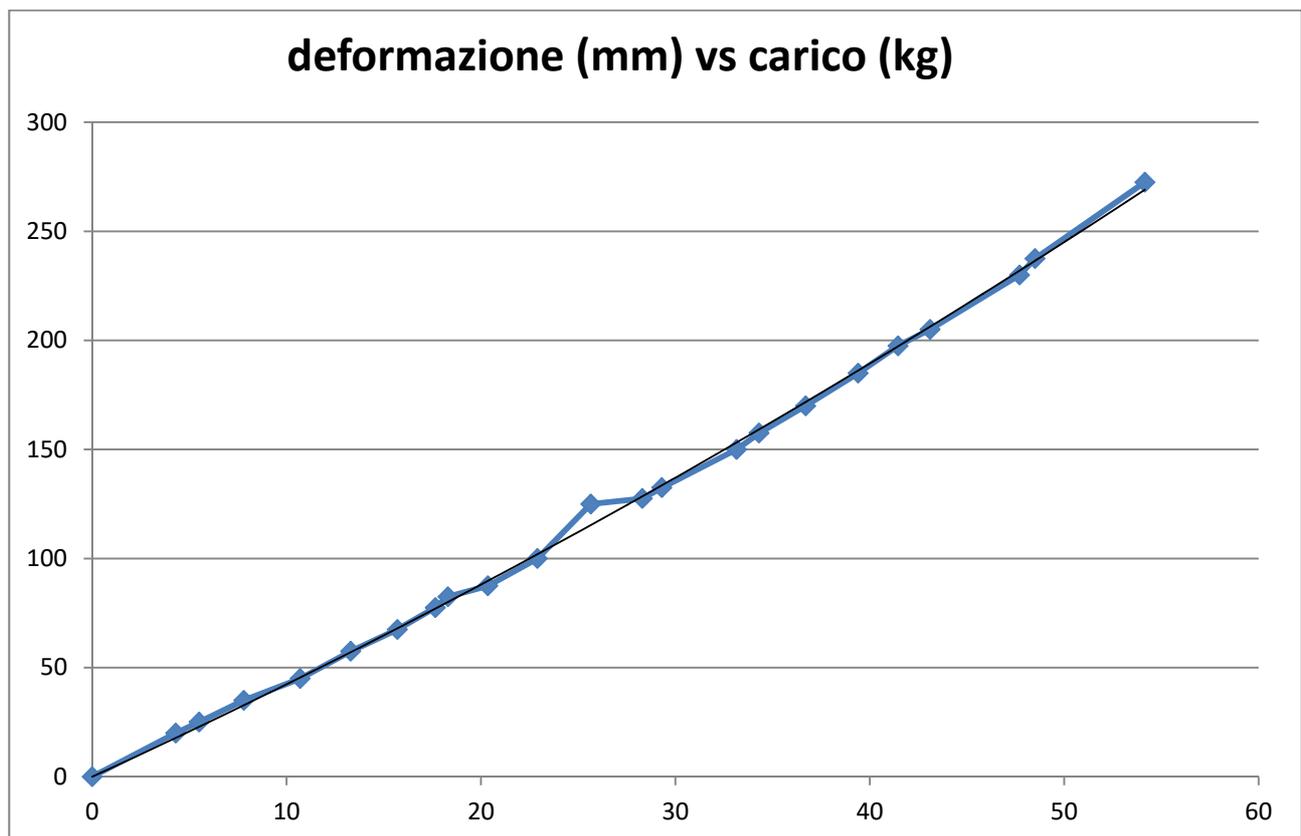
In varie fasi ho misurato il carico e la relativa deformazione. Per semplicità ho trascurato la deformazione della baionetta e del vincolo al tavolo ben sapendo che questo avrebbe comportato un errore non trascurabile nella misura della deformazione dell'ala.

Anche senza scartare il punto che è evidentemente affetto da errore (si era spostato il punto di carico), una regressione con una polinomiale di 2° grado ha un parametro di attendibilità di 0.998 e questo mi conferma almeno che ho preso i dati con buona perizia. Si potrebbe indagare sul perché di un polinomio proprio di 2° grado, ma la cosa avrebbe poco senso proprio a causa delle deformazioni del vincolo, quindi mi accontento di vedere che non ci sono strani scostamenti delle misure.

Le prime deformazioni evidenti sull'estradosso (zona di compressione) si sono viste ad un carico di 48 kg, ad un carico di 54 kg si sono uditi anche degli scricchiolii, probabilmente lo schianto è avvenuto attorno ai 60 kg.

Vista l'entità delle deformazioni sull'estradosso un momento prima dello schianto si può ragionevolmente ipotizzare che la rottura sia avvenuta per instabilità di forma (buckling) e non per superamento del limite di carico a compressione.

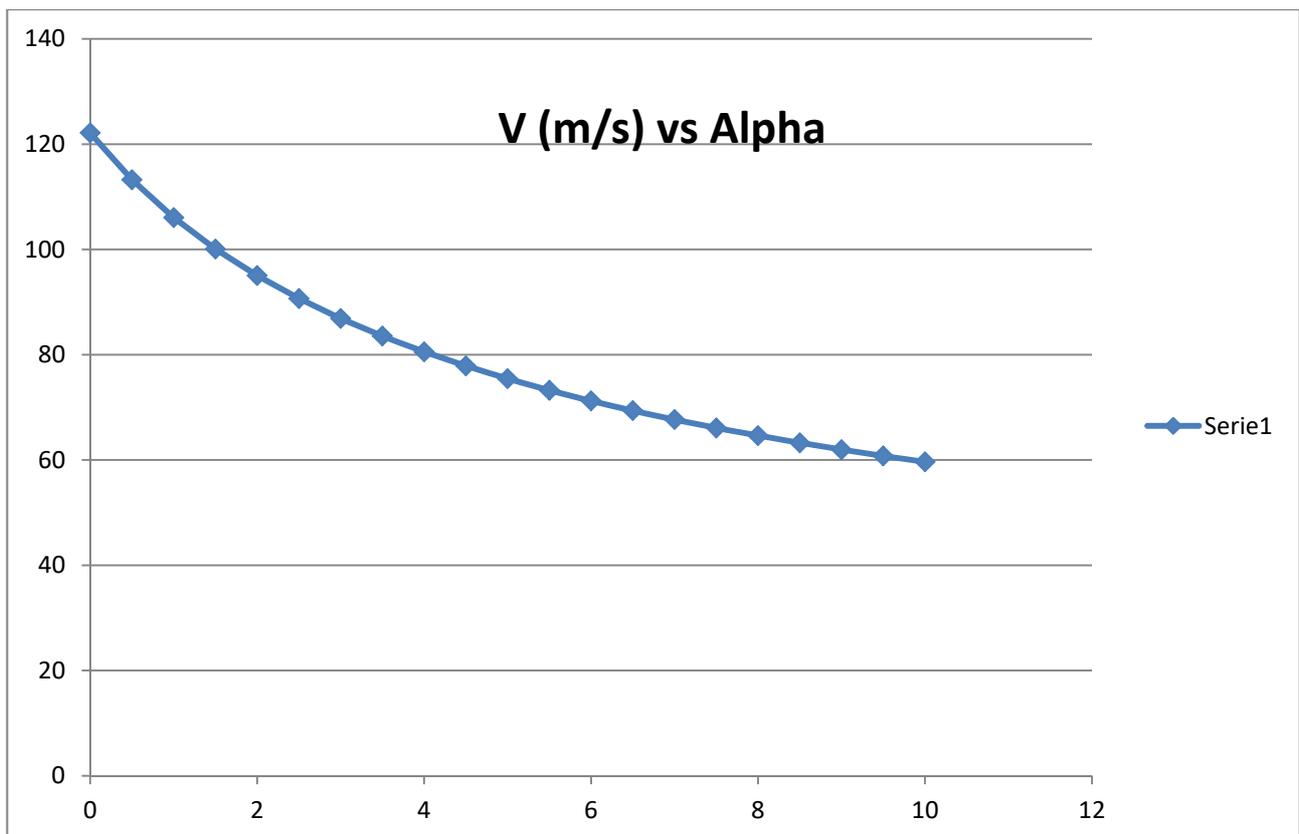
Qui sopra la velocità contro l'angolo d'attacco per le ali dello Stingray con un peso di 252 kg, grafico calcolato con XFLR. Quindi? beh, si, in teoria ce la potrebbero anche fare... ma chi se la sente davvero di tirare tutto il cabra col modello che viaggia a 300 all'ora??
